Inventarisatie cultuurhistorische objecten

Inventarisatierapport

Waterschap Noorderzijvest

25 september 2019

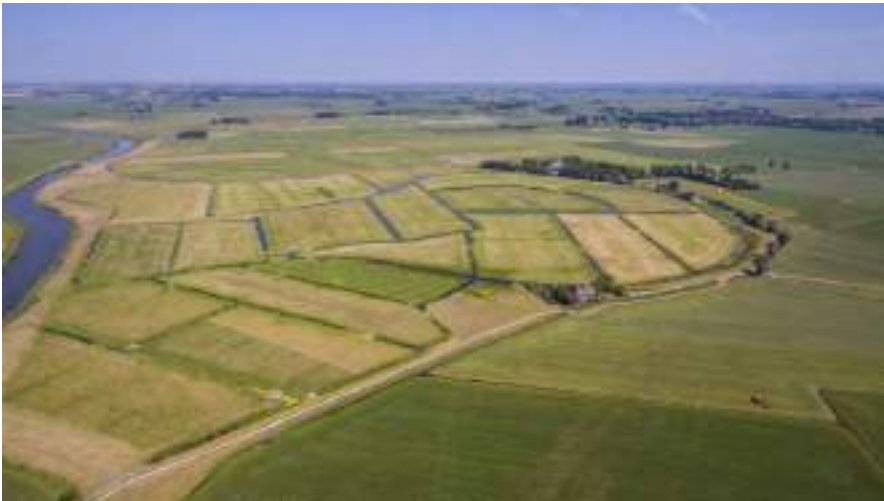
Afbeelding 4.1 Dronebeeld van een meander van het Oude Diep, het voormalige Reitdiep, bij Heksum. In de buitenbocht zijn de restanten van een oud dijklichaam nog te zien

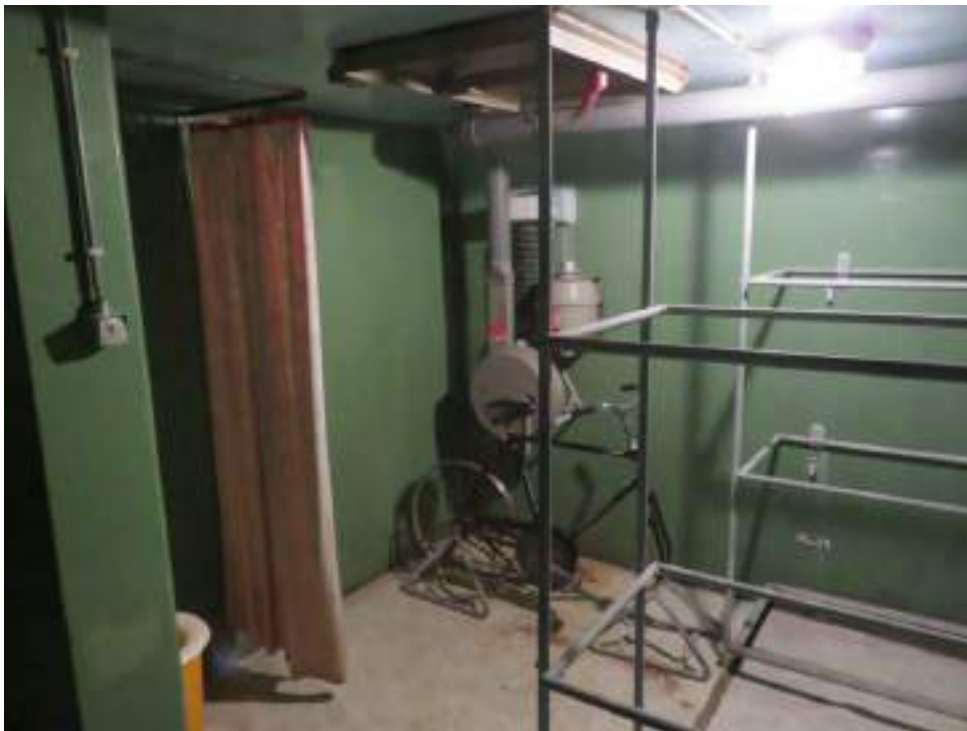
Afbeelding 4.2 De atoomschuilkelder onder gemaal de Drie Delfzijlen, inclusief de authentieke fiets aangedreven luchtverversing

De gebouwde monumenten zijn verschillende objecten zoals 13 bruggen, 7 gemalen en 20 sluizen. Ook opmerkelijk zijn de vele kunstuiting bij gemalen die vaak te jong zijn om als monument betiteld te worden, maar zeker cultuurhistorische waarden in zich dragen. Objecten met hoge inhoudelijk kwaliteit zijn bijvoorbeeld enkele monumentale bruggen, de gemalen Waterwolf en Peizermade. Opvallend hoge kwaliteit komt ook voor in de bundel 'huisjes' waar sluismeesterwoningen, schotbalkhuisjes en de atoomschuilkelder onder de Drie Delfzijlen onder vallen. De hoge fysieke kwaliteit is terug te zien bij kunstuitingen die nog relatief jong zijn en geen gebruiksfunctie hebben. Ook atoomschuilkelder en waarmanshuis Aduarderszijl scoren hoog. De beleefde kwaliteit is hoog bij bijvoorbeeld de Kommerzijlsterbrug en enkele andere monumentale bruggen, ook de waarmanshuizen zijn goed beleefbaar. Opmerkelijk is dat de fysiek goede kunstuitingen zijn vaak slecht beleefbaar zijn. Voorbeeld hiervan zijn de kunstuitingen in de verschillende gemalen of op het rwzi-terrein.

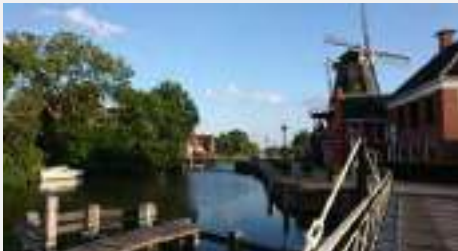
ID	14	Situering	Op de kruising van Waterwegen in het centrum van Onderdendam
Naam	Overslagplaats Onderdendam	Gemeente	Hogeland
Categorie	Archeologie	Provincie	Groningen
Bundel	dorpsgezicht	x-coördinaat	53,3356760571528
Oorspronkelijke functie	bebouwing, dorpskern	y-coördinaat	6,58846766075188
Huidige functie	bebouwing, dorpskern	Google Maps link	https://www.google.com/
Beleidstatus	Archeologisch monument nr. 15208	Afbeelding	Fotos\0014 (1).jpg
Opengesteld voor publiek	ja

Bouwjaar	onbekend		
Verbouwingen	onbekend		
Opdrachtgever	onbekend		
Ontwerper	onbekend

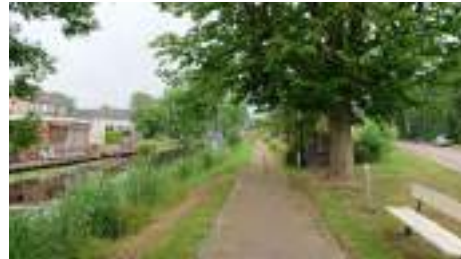
ID	15	Situering	Tussen de Rijksweg en de Stadsweg te Garrelsweer
Naam	Dijkdorp Garrelsweer	Gemeente	Loppersum
Categorie	Archeologie	Provincie	Groningen
Bundel	relict	x-coördinaat	53,3106498552211
Oorspronkelijke functie	Damsterdiep en bebouwing	y-coördinaat	6,75886419584082
Huidige functie	Damsterdiep en bebouwing	Google Maps link	https://www.google.com/
Beleidsstatus	Archeologisch monument nr. 15239	Afbeelding	Fotos\0015 (1).jpg
Opengesteld voor publiek	ja		
Bouwjaar	11e eeuw		
Verbouwingen	onbekend		
Opdrachtgever	onbekend		
Ontwerper	onbekend

Type object	dorpsgezicht	Lengte (m)	-
Capaciteit van het object	n.v.t.	Breedte (m)	-
Materiaal	n.v.t.	Hoogte/Diepte (m)	-
Functionerend mechaniek	n.v.t.	Aantal	-

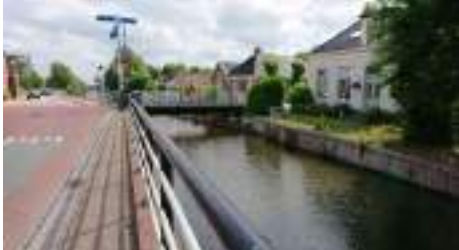
ID	19	Situering	Langs de Dorpsstraat en Westerdijk te Enumatil
Naam	Dorp Enumatil	Gemeente	Westerkwartier
Categorie	Archeologie	Provincie	Groningen
Bundel	dorpsgezicht	x-coördinaat	53,2149825023434
Oorspronkelijke functie	Hoendiep en bebouwing	y-coördinaat	6,40892286115791
Huidige functie	Hoendiep en bebouwing	Google Maps link	https://www.google.com/
Beleidsstatus	Archeologisch monument nr. 15217	Afbeelding	Fotos\0019 (1).jpg
Opengesteld voor publiek	ja

Bouwjaar	rond de 15de/16de eeuw		
Verbouwingen	onbekend		
Opdrachtgever	onbekend		
Ontwerper	onbekend

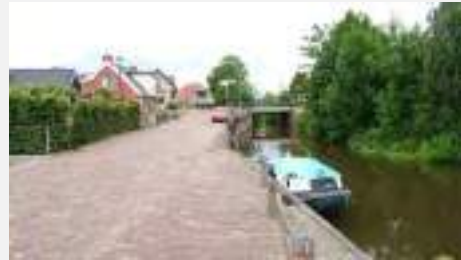
ID	20	Situering	Langs Hoofdstraat te Niezijl, nabij de N355
Naam	Dorp Niezijl	Gemeente	Westerkwartier
Categorie	Archeologie	Provincie	Groningen
Bundel	dorpsgezicht	x-coördinaat	53,2657287606754
Oorspronkelijke functie	bebouwing, dorpskern	y-coördinaat	6,33872105984968
Huidige functie	bebouwing, dorpskern	Google Maps link	https://www.google.com/
Beleidsstatus	Archeologisch monument nr. 15228	Afbeelding	Fotos\0020 (1).jpg
Opengesteld voor publiek	ja		
Bouwjaar	rond de 15de/16de eeuw		
Verbouwingen	onbekend		
Opdrachtgever	onbekend		
Ontwerper	onbekend

Type object	dorpsgezicht	Lengte (m)	330,0
Capaciteit van het object	n.v.t.	Breedte (m)	-
Materiaal	water	Hoogte/Diepte (m)	-
Functionerend mechaniek	n.v.t.	Aantal	1

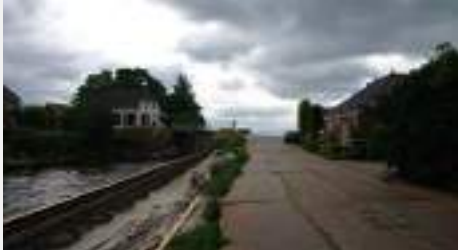
ID	22	Situering	Langs de Zijlvestweg te Schouwerzijl
Naam	Dorp Schouwerzijl	Gemeente	Hogeland
Categorie	Archeologie	Provincie	Groningen
Bundel	dorpsgezicht	x-coördinaat	53,3315273592224
Oorspronkelijke functie	Kromme Raken en bebouwing	y-coördinaat	6,44876298027063
Huidige functie	Kromme Raken en bebouwing	Google Maps link	https://www.google.com/
Beleidsstatus	Archeologisch monument nr. 15314	Afbeelding	Fotos\0022 (1).jpg
Opengesteld voor publiek	ja

Bouwjaar	onbekend		
Verbouwingen	onbekend		
Opdrachtgever	onbekend		
Ontwerper	onbekend

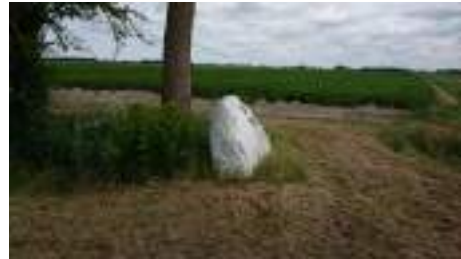
ID	23	Situering	Bij oprit Maarhuizen 6 parallel aan Winsumerstraatweg
Naam	Hunebed Schaphalstertocht	Gemeente	Westerkwartier
Categorie	Archeologie	Provincie	Groningen
Bundel	relict	x-coördinaat	53,345686
Oorspronkelijke functie	gedenksteen	y-coördinaat	6,485421
Huidige functie	Decoratief object in het landschap	Google Maps link	https://www.google.com/
Beleidstatus	geen	Afbeelding	Fotos\0023 (1).jpg
Opengesteld voor publiek	ja		
Bouwjaar	onbekend		
Verbouwingen	onbekend		
Opdrachtgever	onbekend		
Ontwerper	onbekend

Type object	keien	Lengte (m)	-
Capaciteit van het object	n.v.t.	Breedte (m)	-
Materiaal	steen	Hoogte/Diepte (m)	-
Functionerend mechaniek	n.v.t.	Aantal	2

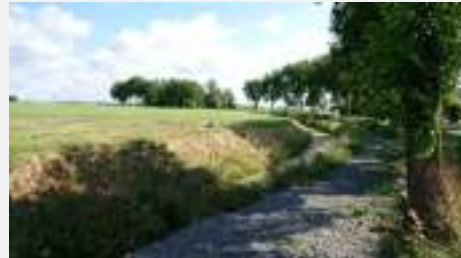
ID	24	Situering	Langs de Halteweg te Westerwijtwerd
Naam	Omslootte wierde Westerwijtwerd	Gemeente	Loppersum
Categorie	Archeologie	Provincie	Groningen
Bundel	waterloop	x-coördinaat	53,3311292129108
Oorspronkelijke functie	wierde	y-coördinaat	6,63780301225375
Huidige functie	agrarisch landgebruik	Google Maps link	https://www.google.com/
Beleidsstatus	Archeologisch monument nr. 886	Afbeelding	Fotos\0024 (1).jpg
Opengesteld voor publiek	nee		
Bouwjaar	Late ijzertijd		
Verbouwingen	onbekend		
Opdrachtgever	onbekend		
Ontwerper	onbekend

Type object	waterloop -4a	Lengte (m)	235
Capaciteit van het object	n.v.t.	Breedte (m)	-
Materiaal	grond	Hoogte/Diepte (m)	-
Functionerend mechaniek	n.v.t.	Aantal	1

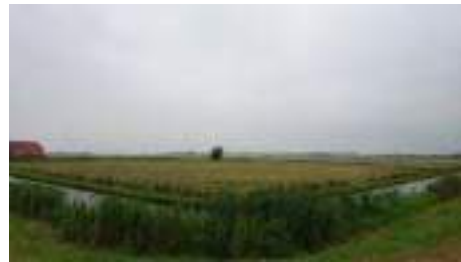
ID	25	Situering	Langs naamloze weg, nabij de Winsumerweg te Adorp
Naam	Grachten en singel borgterrein 'Huis Harsens'	Gemeente	Westerkwartier
Categorie	Archeologie	Provincie	Groningen
Bundel	waterloop	x-coördinaat	53,2624775695483
Oorspronkelijke functie	Borgterreinen	y-coördinaat	6,53111224882121
Huidige functie	cultuurlandschap gecombineerd met agrarisch landgebruik	Google Maps link	https://www.google.com/maps/@?api=1&map_acti
Beleidsstatus	Archeologisch monument nr. 1194 en 1195	Afbeelding	Fotos\0025 (1).jpg
Opengesteld voor publiek	ja		
Bouwjaar	ijzertijd tot Nieuwe Tijd		
Verbouwingen	onbekend		
Opdrachtgever	Het Gronings Landschap (herinrichting)		
Ontwerper	onbekend

Type object	waterloop - 1	Lengte (m)	440
Capaciteit van het object	n.v.t.	Breedte (m)	-
Materiaal	grond	Hoogte/Diepte (m)	-
Functionerend mechaniek	n.v.t.	Aantal	-

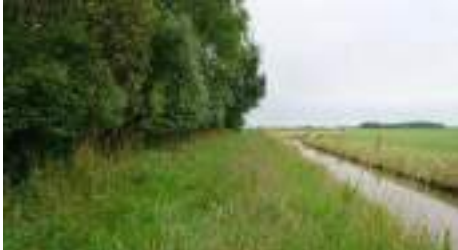
ID	34	Situering	Langs de Oude Weersterweg en de Oude weer te Warffum
Naam	Omgrachtte huiswierde Rasquert	Gemeente	Hogeland
Categorie	Archeologie	Provincie	Groningen
Bundel	wierde	x-coördinaat	53,3707390394442
Oorspronkelijke functie	Huiswierde	y-coördinaat	6,55751833948522
Huidige functie	Klein natuurreservaat	Google Maps link	https://www.google.com/
Beleidsstatus	Archeologisch monument nr. 6741	Afbeelding	Fotos\0034 (1).jpg
Opengesteld voor publiek	nee

Bouwjaar	onbekend		
Verbouwingen	onbekend		
Opdrachtgever	onbekend		
Ontwerper	onbekend

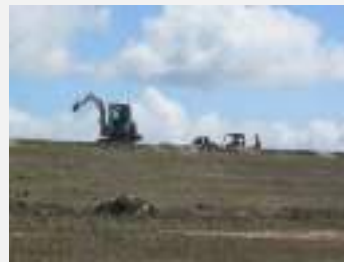
ID	44	Situering	In of onder het dijklichaam
Naam	Elementen dijkverzwaring Delfzijl-Eemshaven	Gemeente	Delfzijl
Categorie	Archeologie	Provincie	Groningen
Bundel	dijk	x-coördinaat	53,3424363001168
Oorspronkelijke functie	verschillende	y-coördinaat	6,91734761318175
Huidige functie	dijk	Google Maps link	https://www.google.com/
Beleidsstatus	gemeentelijke beleidskaart	Afbeelding	Fotos\0044 (1).jpg
Opengesteld voor publiek	nee		
Bouwjaar	verschillend		
Verbouwingen	onbekend		
Opdrachtgever	onbekend		
Ontwerper	onbekend

Type object	dijk	Lengte (m)	-
Capaciteit van het object	n.v.t.	Breedte (m)	-
Materiaal	grond	Hoogte/Diepte (m)	-
Functionerend mechaniek	n.v.t.	Aantal	-

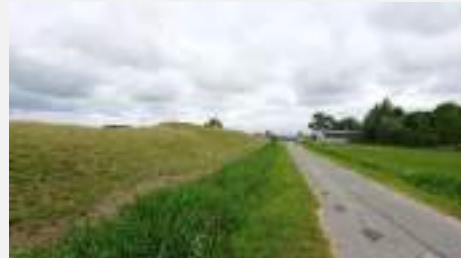
ID	53	Situering	Dijk langs Reitdiep bij Schaphalsterzijl
Naam	Schaphalsterzijldijk	Gemeente	Hogeland
Categorie	Landschap	Provincie	Groningen
Bundel	dijk	x-coördinaat	53,3279848051509
Oorspronkelijke functie	dijk	y-coördinaat	6,46515646142997
Huidige functie	dijk	Google Maps link	https://www.google.com/
Beleidsstatus	cultuurhistorische waarde	Afbeelding	Fotos\0053 (1).jpg
Opengesteld voor publiek	nee		
Bouwjaar	onbekend		
Verbouwingen	onbekend		
Opdrachtgever	onbekend		
Ontwerper	onbekend

Type object	dijk	Lengte (m)	170,0
Capaciteit van het object	n.v.t.	Breedte (m)	8,0
Materiaal	grond	Hoogte/Diepte (m)	2,5
Functionerend mechaniek	n.v.t.	Aantal	1

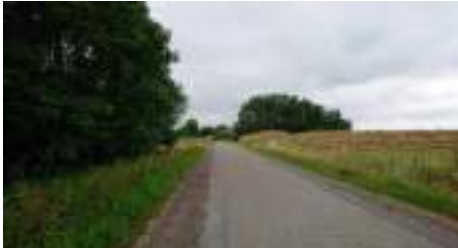
Dijk langs Reitdiep Tussen overzijde Zoutkamp en Electr

ID	55	Situering	Dijk langs Reitdiep Tussen overzijde Zoutkamp en Electra
Naam	Dijk langs Reitdiep Tussen overzijde Zoutkamp en Electra	Gemeente	Westerkwartier
Categorie	Landschap	Provincie	Groningen
Bundel	dijk	x-coördinaat	53,3144935701245
Oorspronkelijke functie	dijk	y-coördinaat	6,32864881437406
Huidige functie	dijk	Google Maps link	https://www.google.com/
Beleidsstatus	cultuurhistorische waarde	Afbeelding	Fotos\0055 (1).jpg
Opengesteld voor publiek	nee

Bouwjaar	begin 20e eeuw		
Verbouwingen	onbekend		
Opdrachtgever	onbekend		
Ontwerper	onbekend

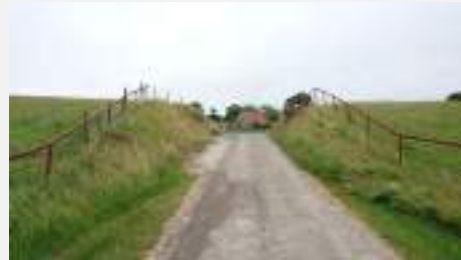
ID	58	Situering	De Middendijk van Zoutkamp tot Nieuwstad
Naam	Middendijk van Zoutkamp tot Nieuwstad	Gemeente	Hogeland
Categorie	Landschap	Provincie	Groningen
Bundel	dijk	x-coördinaat	53,3662574121085
Oorspronkelijke functie	dijk	y-coördinaat	6,29631011436086
Huidige functie	slaperdijk	Google Maps link	https://www.google.com/
Beleidsstatus	cultuurhistorische waarde	Afbeelding	Fotos\0058 (1).jpg
Opengesteld voor publiek	nee		
Bouwjaar	1718		
Verbouwingen	onbekend		
Opdrachtgever	T. van Seeratt (prov. Groningen)		
Ontwerper	onbekend

Type object	dijk	Lengte (m)	45.000,0
Capaciteit van het object	n.v.t.	Breedte (m)	27,0
Materiaal	grond	Hoogte/Diepte (m)	4,0
Functionerend mechaniek	n.v.t.	Aantal	1

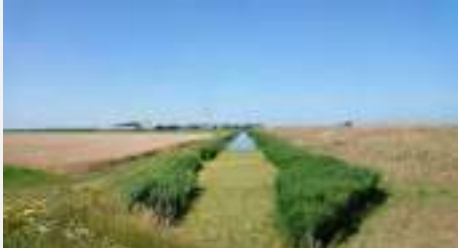
ID	60	Situering	Dijk aan de zuidzijde van de Eemshaven tot aan Uithuizerbermsloot
Naam	Oostpolderbermkanaal/Binnenbermsloot	Gemeente	Hogeland
Categorie	Landschap	Provincie	Groningen
Bundel	water	x-coördinaat	53,4448723579462
Oorspronkelijke functie	water	y-coördinaat	6,74418591574683
Huidige functie	water	Google Maps link	https://www.google.com/
Beleidsstatus	cultuurhistorische waarde	Afbeelding	Fotos\0060 (1).jpg
Opengesteld voor publiek	nee

Bouwjaar	halverwege 19e eeuw		
Verbouwingen	onbekend		
Opdrachtgever	onbekend		
Ontwerper	onbekend

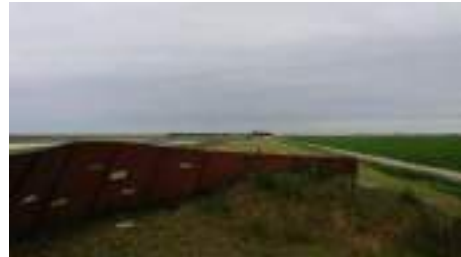
ID	61
Naam	Eemspolderdijk
Categorie	Landschap
Bundel	dijk
Oorspronkelijke functie	dijk
Huidige functie	slaperdijk
Beleidsstatus	cultuurhistorische waarde
Opengesteld voor publiek	nee
Bouwjaar	1876
Verbouwingen	onbekend
Opdrachtgever	onbekend
Ontwerper	onbekend

Situering	Dijk om de Eems polder
Gemeente	Hogeland
Provincie	Groningen
x-coördinaat	53,4514061398961
y-coördinaat	6,78883108235207
Google Maps link	https://www.google.com/
Afbeelding	Fotos\0061 (1).jpg

Type object	dijk	Lengte (m)	9.300,0
Capaciteit van het object	n.v.t.	Breedte (m)	3,5
Materiaal	grond	Hoogte/Diepte (m)	3,5
Functionerend mechaniek	n.v.t.	Aantal	1

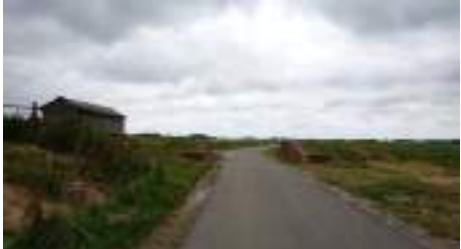
ID	108	Situering	zie GIS-laag
Naam	Dijkcoupure Electraweg-Noord	Gemeente	Hogeland
Categorie	Landschap	Provincie	Groningen
Bundel	object	x-coördinaat	53,4651210422815
Oorspronkelijke functie	waterkering/wegdoorgang	y-coördinaat	6,75184355662382
Huidige functie	geen	Google Maps link	https://www.google.com/
Beleidsstatus	enkele rijksmonumenten	Afbeelding	Fotos\0108 (1).jpg
Opengesteld voor publiek	ja

Bouwjaar	verschillend		
Verbouwingen	onbekend		
Opdrachtgever	onbekend		
Ontwerper	onbekend

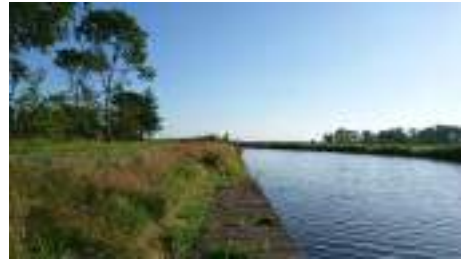
ID	110	Situering	Waterloop tussen Zevenhuizen en het Leekstermeer
Naam	Leekster Hoofddiep	Gemeente	Westerkwartier
Categorie	Landschap	Provincie	Groningen
Bundel	waterloop	x-coördinaat	53,1668223089075
Oorspronkelijke functie	water	y-coördinaat	6,40291117110256
Huidige functie	water	Google Maps link	https://www.google.com/
Beleidsstatus	geen	Afbeelding	Fotos\0110 (1).jpg
Opengesteld voor publiek	ja		
Bouwjaar	circa 1560		
Verbouwingen	onbekend		
Opdrachtgever	Wigbold van Ewsum jr.		
Ontwerper	onbekend

Type object	waterloop - 4b	Lengte (m)	2.200,0
Capaciteit van het object	n.v.t.	Breedte (m)	15,0
Materiaal	water	Hoogte/Diepte (m)	-
Functionerend mechaniek	n.v.t.	Aantal	-

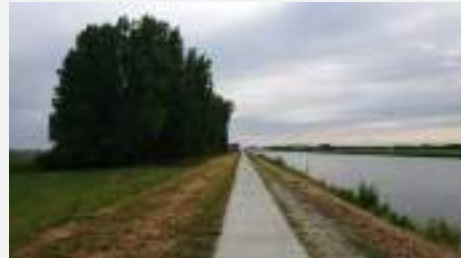
ID	113	Situering	kanaal tussen Groningen en Delfzijl
Naam	Eemskanaal incl. windvangers	Gemeente	Groningen
Categorie	Landschap	Provincie	Groningen
Bundel	waterloop	x-coördinaat	53,2519229
Oorspronkelijke functie	kanaal	y-coördinaat	6,6878171
Huidige functie	kanaal	Google Maps link	https://www.google.com/
Beleidsstatus	geen	Afbeelding	Fotos\0113 (1).jpg
Opengesteld voor publiek	ja		
Bouwjaar	1876		
Verbouwingen	1953		
Opdrachtgever	onbekend		
Ontwerper	onbekend

Type object	waterloop - beroepsvaart	Lengte (m)	26.500,0
Capaciteit van het object	Va - groot Rijnschip	Breedte (m)	60,0
Materiaal	n.v.t.	Hoogte/Diepte (m)	-
Functionerend mechaniek	n.v.t.	Aantal	-

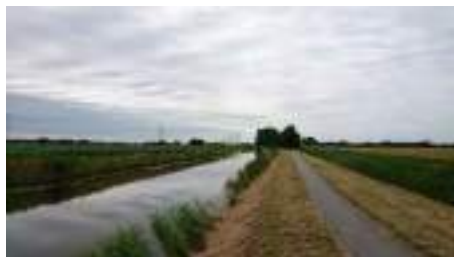
ID	114	Situering	Oosterwiltwerd tot Damsterdiep
Naam	Oosterwiltwerdermaar	Gemeente	Loppersum
Categorie	Landschap	Provincie	Groningen
Bundel	waterloop	x-coördinaat	53,3352865660253
Oorspronkelijke functie	waterloop	y-coördinaat	6,80871175998664
Huidige functie	waterloop	Google Maps link	https://www.google.com/
Beleidsstatus	geen	Afbeelding	Fotos\0114 (1).jpg
Opengesteld voor publiek	ja		
Bouwjaar	onbekend		
Verbouwingen	onbekend		
Opdrachtgever	onbekend		
Ontwerper	onbekend

Type object	waterloop - 4b	Lengte (m)	2.250,0
Capaciteit van het object	n.v.t.	Breedte (m)	15,0
Materiaal	water	Hoogte/Diepte (m)	-
Functionerend mechaniek	n.v.t.	Aantal	1

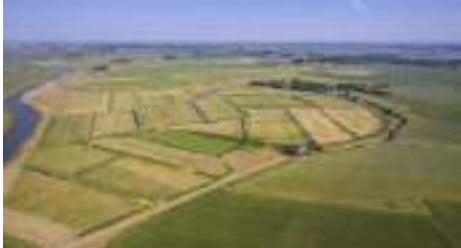
ID	117	Situering	Ten westen van Heksum tot aan het huidige Reitdiep
Naam	Rietdiep/Oude diep getijderivier en inversie rug en oeverwal	Gemeente	Hogeland
Categorie	Landschap	Provincie	Groningen
Bundel	waterloop	x-coördinaat	53,3212747300265
Oorspronkelijke functie	water	y-coördinaat	6,49844038120197
Huidige functie	water	Google Maps link	https://www.google.com/
Beleidsstatus	geen	Afbeelding	Fotos\0117 (1).jpg
Opengesteld voor publiek	nee

Bouwjaar	onbekend		
Verbouwingen	onbekend		
Opdrachtgever	onbekend		
Ontwerper	onbekend

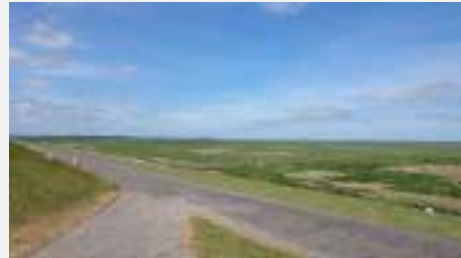
ID	120	Situering	Buitendijks bij Hornhuizen
Naam	Kwelders bij Hornhuizen	Gemeente	Hogeland
Categorie	Landschap	Provincie	Groningen
Bundel	groen	x-coördinaat	53,394653
Oorspronkelijke functie	landaanwinning	y-coördinaat	6,30728
Huidige functie	natuur	Google Maps link	https://www.google.com/
Beleidsstatus	Natura 2000	Afbeelding	Fotos\0120 (1).jpg
Opengesteld voor publiek	nee		
Bouwjaar	sinds 1811		
Verbouwingen	onbekend		
Opdrachtgever	onbekend		
Ontwerper	onbekend

Type object	N01 02	Lengte (m)	400,0
Capaciteit van het object	n.v.t.	Breedte (m)	580,0
Materiaal	levend	Hoogte/Diepte (m)	-
Functionerend mechaniek	n.v.t.	Aantal	-

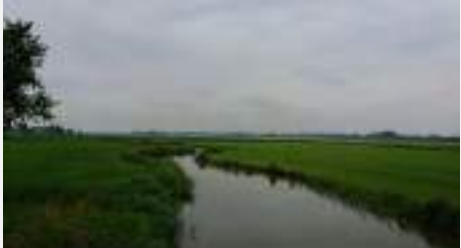
Waterlopen Middag en Humsterland

De fysieke dragers van het landschap zijn: - het kronkelige patroon van wegen en waterlopen gebaseerd op de geomorfologie van devoormalige kwelders, prieden en geulen; - de laagte met meanders van de bedding van het voormalig riviertje van het OudeAduarderdiep.

De inhoudelijke kwaliteit van de waterlopen in Middag-Humsterland kenmerkt zich door de zichtbaarheid van het historische landschap. De natuurlijke laagten waarin de van oorsprong natuurlijke waterlopen liggen zijn nog goed zichtbaar en veel waterlopen volgen deze oude patronen in het landschap en vertellen daarmee over het leven in een periodiek overstroomd kustlandschap. De ensemble waarde samen met de vele wierden en goed behouden historische dijken is erg hoog, waardoor het cultuurlandschap zeer representatief is voor de relatie tussen mens en water in gedurende de late Middeleeuwen. De fysieke kwaliteit is goed. Veel waterlopen volgen de historische landschapspatronen en hebben natuurlijk beheerde oevers. Dit geeft een authentieke indruk. De beleefde kwaliteit van Middag-Humsterland is goed, de waterlopen zijn iets minder zichtbaar dan de wierde en dijken, maar zorgt wel voor afwisseling. De herinnerbaarheid van de waterlopen draagt bij aan het gehele beeld van Middag-Humsterland, maar hebben individueel beperkte waarde.

Huidig	goed	Eigendom waterschap	
Gewenst	goed	Waterbeheerfunctie	ja
Onderhoud	regulier	Erfgoedkosten	nee
Te verwachten kosten	kosten onderhoud waterloop	Oorzaak kosten	verandering waterstand
Geraamd door	Witteveen+Bos

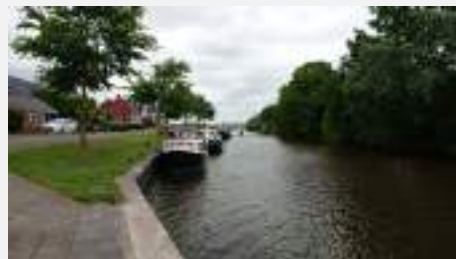
Trekvaart bij Ulrum

Het jaagpad langs het Ulrummerdiep was eerst alleen bedoeld voor de scheepsjager en het paard dat de veerschuit trok. Later mochten ook voetgangers, ruiters en beesten van de trekpaden gebruik maken. Wel moest voor het gebruik van deze wegen tol worden betaald. De trekvaart zelf maakte deel uit van een netwerk van trekvaarten dat vanaf het midden van de 17e eeuw op initiatief van de stad werd gerealiseerd. Ulrum was vanuit Groningen te bereiken via het knooppunt Onderdendam. Delen van het diep tussen Mensingeweer en Ulrum werden in 1614 gegraven. Het jaar daarop werden er tillen, schotdeuren en overtochten aangelegd. De vaart werd in 1660 verbreed tot trekvaart. Langs de vaart werd het trekpad aangelegd, alles op kosten van de provincie. Dit pad was in ieder geval al vóór 1850 tot aan de haven bij Snakkeburen verhard. Voor zeven stuivers en 4 penningen kon je vanaf daar van maart tot oktober tweemaal daags van naar Groningen met de trekveer. Kinderen beneden de twaalf jaar mochten mee voor de helft van de prijs. Door de verzanding van het Reitdiep in de 18e eeuw werd er steeds meer gebruikt gemaakt van de Ulrummer trekvaart. Halverwege de jaren '50 werd het deel van de Trekvaart dat tot aan Snakkeburen liep gedempt. In de jaren '70 werd het diep ter hoogte van de Louten dichtgesmeten.

De inhoudelijke kwaliteit van de trekvaart bij Ulrum volgt uit de informatiewaarde. De vaart was historisch gezien een belangrijke verbinding met de stad Groningen. Langs de overgebleven delen van de trekvaart legt nog deels de trekweg. Dit vormt samen het ensemble, het landschapspatroon van water als belangrijkste verkeersroute. Trekvaart zijn niet zeldzaam in deze regio. Het geheel representeert de verbondenheid met de stad in de tijd waarin het belangrijkste vervoer over water ging. De fysieke kwaliteit van de trekvaart bij Ulrum is goed, hoewel delen gedicht zijn en de trekweg niet overal aanwezig is. De oevers worden goed onderhouden en de geasfalteerde trekweg vermindert de authenticiteit van de trekvaart. De beleefde kwaliteit van de trekvaart is goed, de trekvaart is goed zichtbaar en legt goed de relatie tussen het water en het dorp via de trekweg.

Huidig	goed	Eigendom waterschap	ja
Gewenst	goed	Waterbeheerfunctie	ja
Onderhoud	regulier	Erfgoedkosten	nee
Te verwachten kosten	kosten onderhoud waterloop	Oorzaak kosten	verandering waterstand
Geraamd door	Witteveen+Bos

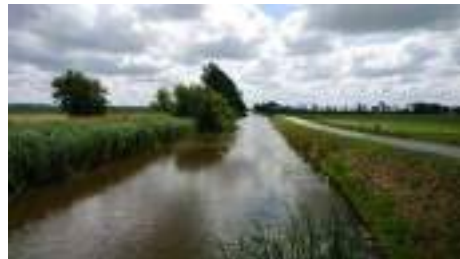
Oude Ae tussen Bedum en Winsum

De grens tussen de voormalige gemeenten Bedum en Winsum. Het water was oorspronkelijk van grote betekenis voor de afwatering, maar dat is in de loop van de tweede helft van de 20e eeuw steeds minder geworden.

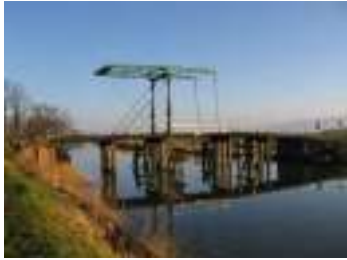
Zuidema's klap

Bouwjaar	1879		
Verbouwingen	na WO II zijn brugdek, landhoofden en pijlers vervangen		
Opdrachtgever	onbekend		
Ontwerper	onbekend

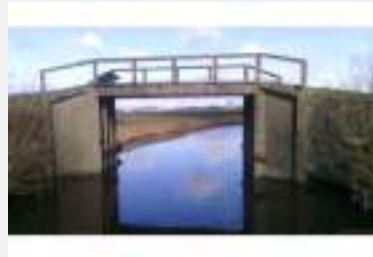
Vrouwetil

Type object	vaste brug - ongemotoriseerd	Lengte (m)	10,20
Capaciteit van het object	n.v.t.	Breedte (m)	3,15
Materiaal	beton	Hoogte/Diepte (m)	3,2
Functionerend mechaniek	n.v.t.	Aantal	1

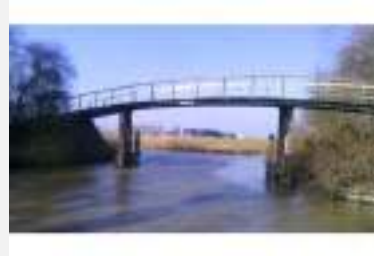
Nieuwetil

Type object	vaste brug - ongemotoriseerd	Lengte (m)	15,0
Capaciteit van het object	n.v.t.	Breedte (m)	5,0
Materiaal	ijzer, met houten voetdek	Hoogte/Diepte (m)	-
Functionerend mechaniek	n.v.t.	Aantal	1

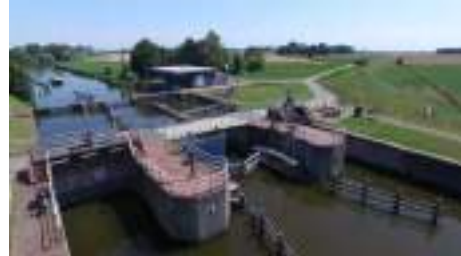
Schaphalsterzijlbrug

Type object	vaste brug - gemotoriseerd	Lengte (m)	10
Capaciteit van het object	n.v.t.	Breedte (m)	5.35
Materiaal	asfalt, smeedijzeren reling, twee betonnen pijlers	Hoogte/Diepte (m)	-
Functionerend mechaniek	n.v.t.	Aantal	1

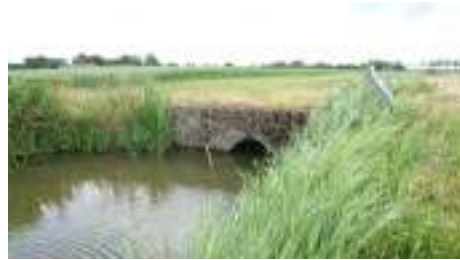
Historische dam & duiker 1,2 en 3 Sauwerd

Type object	groot	Lengte (m)	5,8
Capaciteit van het object	n.v.t.	Breedte (m)	4,1
Materiaal	metselwerk	Hoogte/Diepte (m)	1,5
Functionerend mechaniek	n.v.t.	Aantal	3

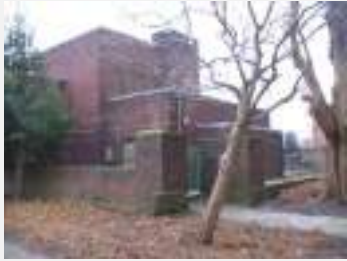
Hoofd rioolgemaal

Bouwjaar	1928		
Verbouwingen	Diverse technische aanpassingen aan de installaties		
Opdrachtgever	Gemeente Groningen		
Ontwerper	dhr.SJ. Bouma (gemeentewerken stad Groningen) bouwsculpturen van W.J. Valk

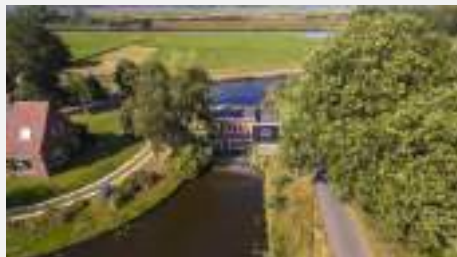
Peizermade gemaal

Type object	poldergemaal Diesel	Lengte (m)	12,0
Capaciteit van het object	200 m3/min	Breedte (m)	5,0
Materiaal	steen	Hoogte/Diepte (m)	2,5
Functionerend mechaniek	ja, dieselmotor Kelvin	Aantal	1

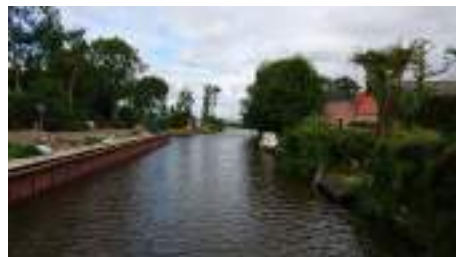
Schouwerzijl

Type object	kade	Lengte (m)	33,0
Capaciteit van het object	n.v.t.	Breedte (m)	-
Materiaal	ijzeren kubbestijlen, stenen wulfmuren	Hoogte/Diepte (m)	3,0
Functionerend mechaniek	n.v.t.	Aantal	2

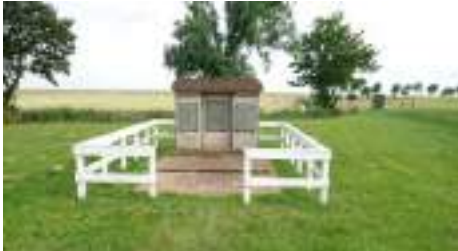
Kunstwerken Linthorst Homanpolder 2x

Type object	gedenksteen	Lengte (m)	-
Capaciteit van het object	n.v.t.	Breedte (m)	4,5
Materiaal	metselwerk	Hoogte/Diepte (m)	2,0
Functionerend mechaniek	n.v.t.	Aantal	2

De inhoudelijke kwaliteit van de twee monumenten varieert. Het betreffen twee gedenksteden dat als object niet zeldzaam is. De monumenten verwijzen naar de gebeurtenissen voor onder andere het stichten en behouden van de Linthorst Homanpolder waarmee het een enige informatiewaarde bezit. De ensemblewaarde wordt gevormd door de ligging bij de dijk aan de Linthorst Homanpolder en de straatnamen die zijn vernoemd naar de stichters van de polder en eveneens zijn genoemd op de gedenksteen. De fysieke kwaliteit is hoog.

Huidig	matig	Eigendom waterschap	ja
Gewenst	goed	Waterbeheerfunctie	n.v.t.
Onderhoud	groot	Erfgoedkosten	ja
Te verwachten kosten	onderdeel reguliere schoonmaakkosten	Oorzaak kosten	slijtage
Geraamd door	Witteveen+Bos

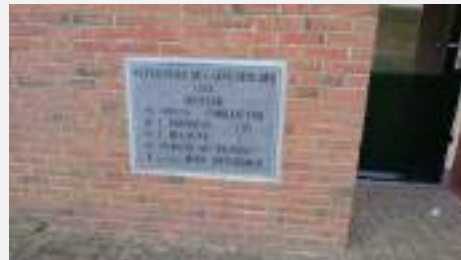
Gedenksteen in dijkmagazijn Lauwerpolder

Type object	gedenksteen	Lengte (m)	-
Capaciteit van het object	n.v.t.	Breedte (m)	0,8
Materiaal	natuursteen	Hoogte/Diepte (m)	0,6
Functionerend mechaniek	n.v.t.	Aantal	1

De inhoudelijke kwaliteit van de gedenksteen is beperkt. De steen voorziet in informatie over het bestuur van het waterschap Lauwerpolder in 1892. De natuursteen is representatief voor de periode eind 19e en begin 20e eeuw, hiervan zijn meerdere gedenkstenen bekend, en deze is dus ook niet zeldzaam. De samenhang met het dijkmagazijn of de polder is niet duidelijk. De fysieke kwaliteit van de steen is goed, authentiek en compleet. De beleefde kwaliteit van de gedenksteen is beperkt want hij is niet publiek toegankelijk en niet leesbaar vanaf de weg.

Huidig	goed	Eigendom waterschap	ja
Gewenst	goed	Waterbeheerfunctie	nee
Onderhoud	regulier	Erfgoedkosten	ja
Te verwachten kosten	onderdeel reguliere schoonmaakkosten	Oorzaak kosten	slijtage
Geraamd door	Witteveen+Bos

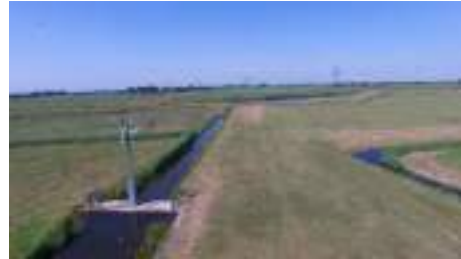
Windwatermolens

Type object	windwatermolen - Type Bosman B4	Lengte (m)	-
Capaciteit van het object	n.v.t.	Breedte (m)	-
Materiaal	hout, metaal	Hoogte/Diepte (m)	3,2
Functionerend mechaniek	ja	Aantal	4

Molen Grutto 1 (Bosman windwatermolen type B4, bouwjaar: 2015) Locatie: 53.287433, 6.505615
Molen Grutto 2 (Bosman windwatermolen type B4, bouwjaar: 2015) Locatie: 53.287205, 6.506838
Molen Rakenmolen (Bosman windwatermolen type B4, bouwjaar: 2014) Locatie: 53.298072, 6.517172
Molen Groot Waal (onbekend, bouwjaar: onbekend) Locatie: 53.175383, 6.486780

Huidig	goed	Eigendom waterschap	ja
Gewenst	goed	Waterbeheerfunctie	ja
Onderhoud	regulier	Erfgoedkosten	ja
Te verwachten kosten	EUR 250,--	Oorzaak kosten	slijtage/ stormschade
Geraamd door	Witteveen+Bos

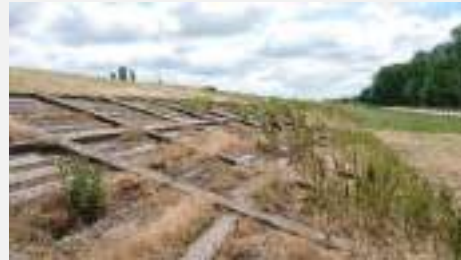
ID	207	Situering	Tegen de dijk bij Zoutkamp
Naam	Speciale golfbrekers nabij Zoutkamp	Gemeente	Hogeland
Categorie	Monumenten	Provincie	Groningen
Bundel	dijk	x-coördinaat	53,3402670471165
Oorspronkelijke functie	dijkbekleding	y-coördinaat	6,29919958886174
Huidige functie	geen	Google Maps link	https://www.google.com/
Beleidsstatus	geen	Afbeelding	Fotos\0207 (1).jpg
Opengesteld voor publiek	ja		
Bouwjaar	jaren '30 20e eeuw		
Verbouwingen	onbekend		
Opdrachtgever	onbekend		
Ontwerper	ir. De Muralt

Type object	beton	Lengte (m)	300,0
Capaciteit van het object	n.v.t.	Breedte (m)	-
Materiaal	beton	Hoogte/Diepte (m)	9,0
Functionerend mechaniek	n.v.t.	Aantal	1

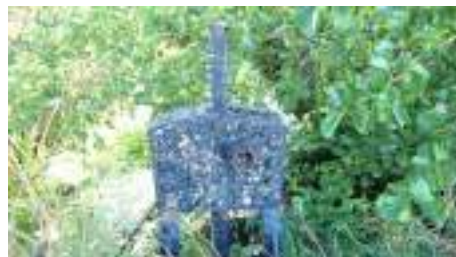
Leekstermeer inlaatstuwkje (Knasse; westkant)

Type object	schuif verticaal	Lengte (m)	-
Capaciteit van het object	n.v.t.	Breedte (m)	-
Materiaal	metaal	Hoogte/Diepte (m)	1,5
Functionerend mechaniek	nee	Aantal	1

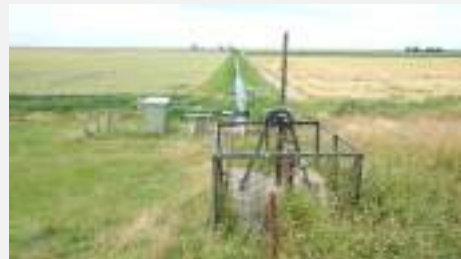
Schuiven Hornhuizen

Type object	schuif verticaal	Lengte (m)	1,5
Capaciteit van het object	n.v.t.	Breedte (m)	-
Materiaal	ijzer	Hoogte/Diepte (m)	5,0
Functionerend mechaniek	ja	Aantal	2

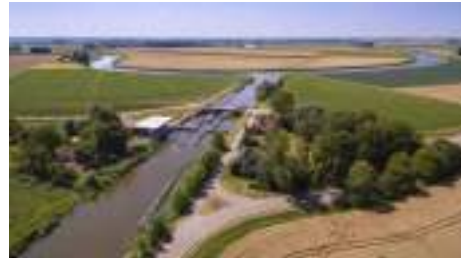
Winsummer- en Schaphalsterzijlen

Type object	schut- & stroomsluis	Lengte (m)	54,0
Capaciteit van het object	n.v.t.	Breedte (m)	28,0
Materiaal	fundering(hout), steen, natuursteen, ijzer, hout	Hoogte/Diepte (m)	2,5
Functionerend mechaniek	ja	Aantal	1

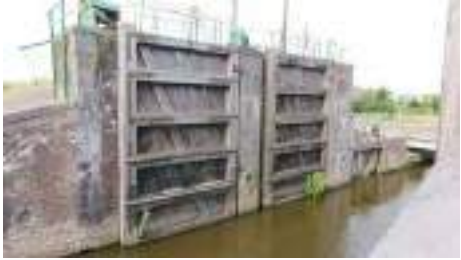
Hunsingosluis

Bouwjaar	1858 (op stichtingssteen)		
Verbouwingen	1969 (sluisdeuren)		
Opdrachtgever	Waterschap Hunsingo		
Ontwerper	Ingenieurs van het waterschap HunsingoAannemer: Marinus Vermaes te Hellevoetsluis voor de somma van 127.000 gulden

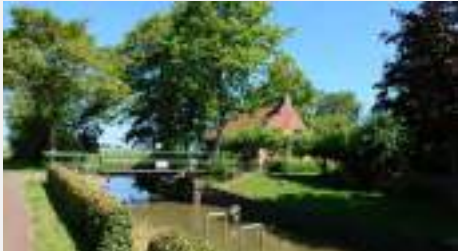
Warffumerverlaat

Bouwjaar	1898		
Verbouwingen	2005 (restauratie)		
Opdrachtgever	Waterschap Noordpolder		
Ontwerper	Ingenieurs van het waterschap

Schutsluis met rechte naar de brug (Reitdiepdijk) oplopende sluiscolk, opgemetseld met donkerbruine baksteen en natuursteen op de schampplekken, achter de draaipunten van de andere - voormalige - 2 paar sluisdeuren en op enkele plekken als deksteen. In de schutsluis bevindt zich een steen met stichtingsdatum (onzichtbaar geworden) en (water) peil-

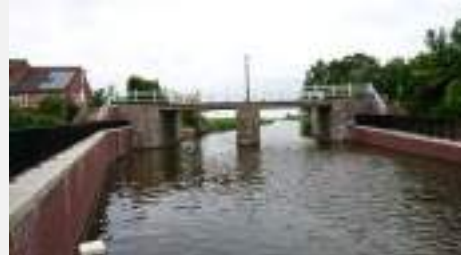
Uitwateringsluis (Kommerzijl)

Type object	stroomsluis	Lengte (m)	17,0
Capaciteit van het object	n.v.t.	Breedte (m)	12,0
Materiaal	steen, natuursteen, ijzer	Hoogte/Diepte (m)	3,0
Functionerend mechaniek	nee	Aantal	1

Uitwateringssluis bestaande uit 2 landhoofden en één aan beide zijden spitstoelopende pijler (zogenaamde tongmuren) in het Kommerzijlsterdiep, opgebouwd uit rode baksteen, de schamp-plekken zijn voorzien van gebosseleerde natuurstenen blokken. De aansluitingen op de kades zijn opgevuld met rode baksteen. De bovenzijde afgedekt met natuurstenen platen en achter de draaipunten van de sluisdeuren (deze 2 paar sluisdeuren zijn weggehaald), delen van het ijzeren bevestigingsmateriaal zijn nog zichtbaar. Haalpennen gevat in natuursteen zijn nog aanwezig in de sluiskom en een onleesbare peilschaal. Schotbalkspanningen ontbreken - vreemd genoeg - in de sluis. De 4 sluisdeuren zijn 4 jaar geleden (2001) opgeslagen op een terrein bij gemaal Electra.

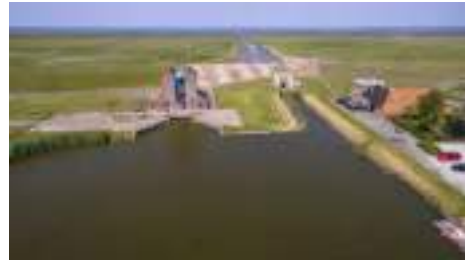
Noordpolderzijl

Type object	schutsluis	Lengte (m)	65,0
Capaciteit van het object	n.v.t.	Breedte (m)	2,0
Materiaal	steen, natuursteen, hout, ijzer	Hoogte/Diepte (m)	2,0
Functionerend mechaniek	ja	Aantal	1

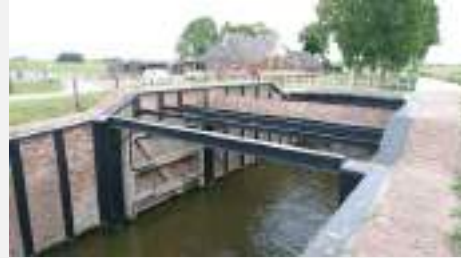
Wetsingerzijl

Type object	schutsluis	Lengte (m)	34,0
Capaciteit van het object	n.v.t.	Breedte (m)	10,0
Materiaal	hout, ijzer: kubbestijlen, bak- en natuursteen	Hoogte/Diepte (m)	3,0
Functionerend mechaniek	nee	Aantal	1

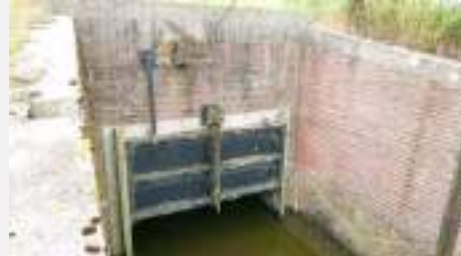
Goliath dichtlaatsluis

Type object	spuisluis	Lengte (m)	9+12
Capaciteit van het object	n.v.t.	Breedte (m)	4,0
Materiaal	metselwerk	Hoogte/Diepte (m)	3,5
Functionerend mechaniek	nee	Aantal	-

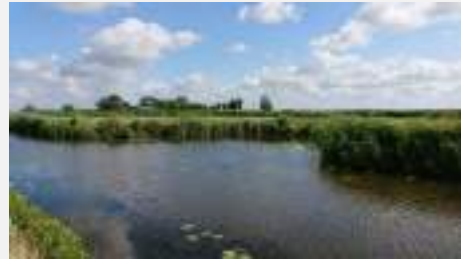
Zwaaikom bij Loppersum

Type object	waterloop - 4a	Lengte (m)	19,0
Capaciteit van het object	n.v.t.	Breedte (m)	12,5
Materiaal	grond	Hoogte/Diepte (m)	-
Functionerend mechaniek	n.v.t.	Aantal	1

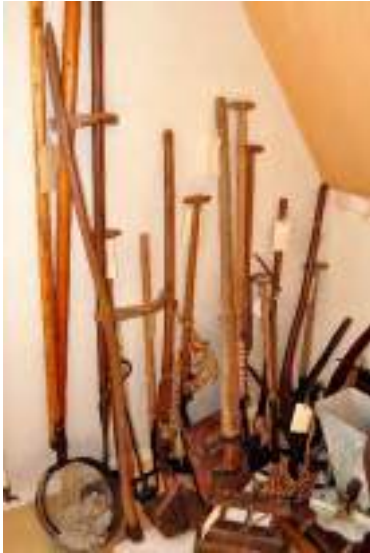
Diverse dijkgereedschappen. Eerste drainagebuizen Groot Zeewijk van Geert Reinders

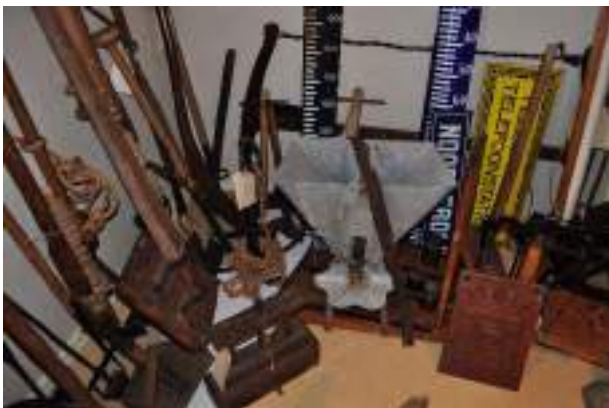
Twee peilschalen: Hunsingo en NZV

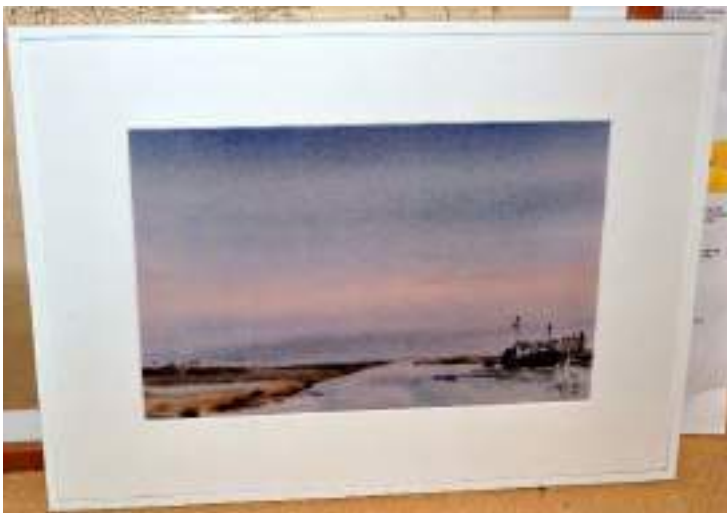
Het bedijken van de kwelder van het Waterschap Thomas van Seeratt, Uitwateringsduiker.

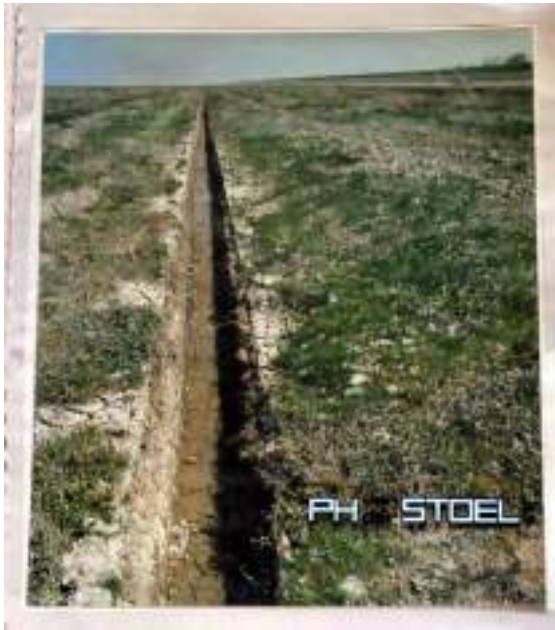
Krab of kweldergoot

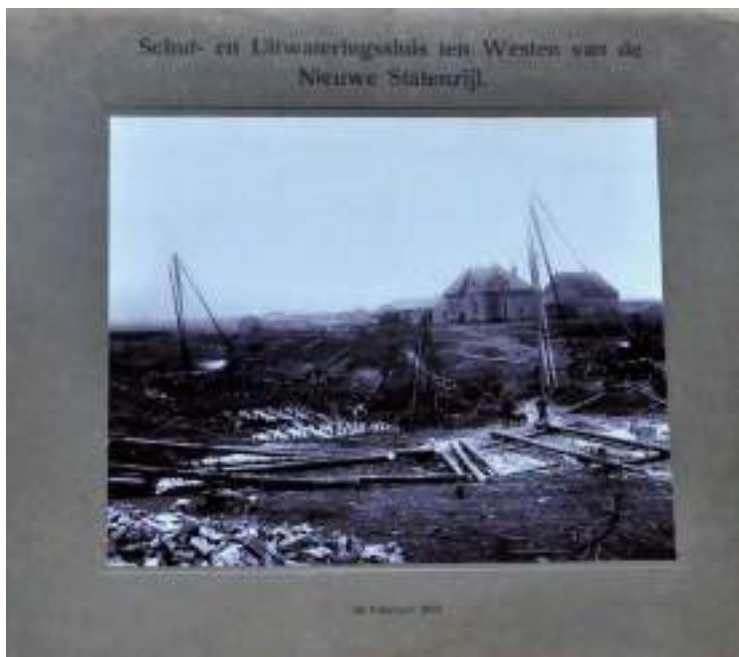
Schut- en Uitwateringssluis ten Westen van de Nieuw Statenzijl 1907(8 stuks)

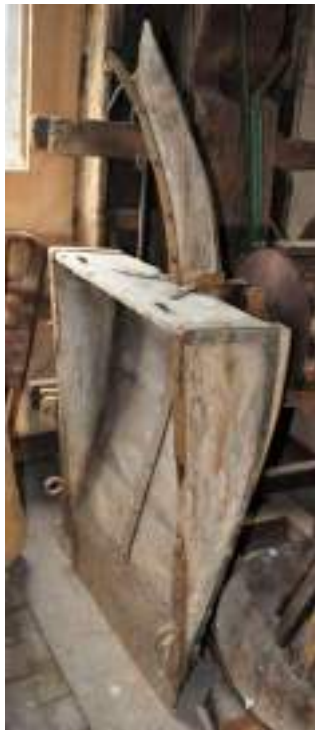
Schreebord (schraapbord) voor egaliseren van een nieuwe dijk

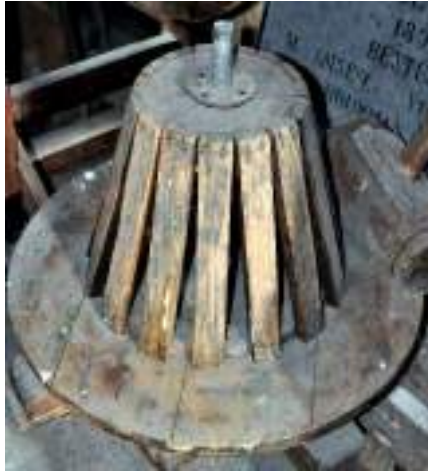
Draadhaspel

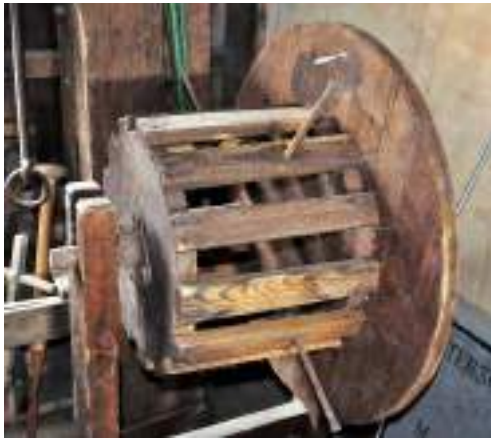
Draadhaspel

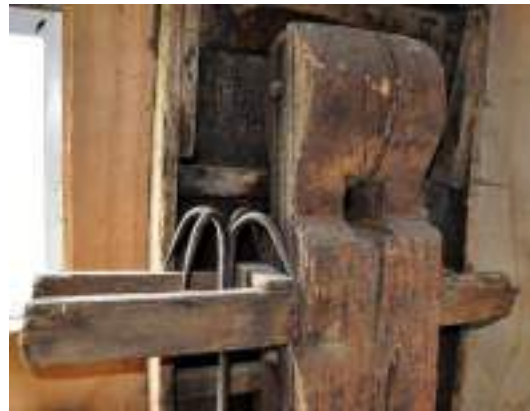
Heiblok, gebruikt in de Lauwerpolder
