# Kadeversterking Eemskanaal, traject Oostersluis - Jan B. Bronssluis

## Start werkzaamheden

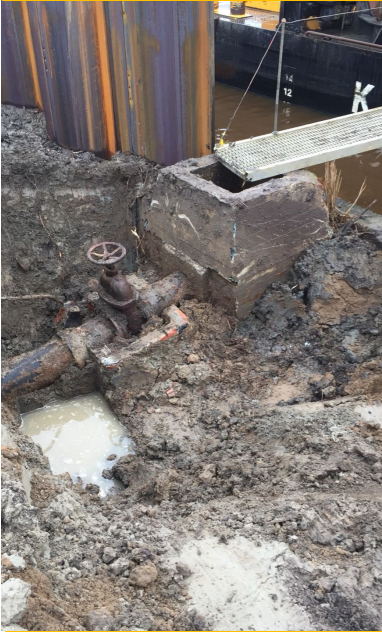
*Aangetroffen betonnen put*

Ook voor dit project is er onderzoek gedaan op deze gebieden. Naderhand is echter gebleken dat er een tekening mistte: tijdens het ontgraven is een oude betonnen put in de dijk gevonden..

tekening uit het archief van de gemeente Groningen kwam. De put is gevonden op tekening! Waarschijnlijk is de put verloren gegaan in de gegevensoverdracht tussen gemeente Groningen en Provincie Groningen.

De put is naar alle waarschijnlijkheid een oude spoelleiding van een voormalig bedrijf op het aangrenzende bedrijventerrein. Beens Groep heeft ondertussen de put, inclusief afsluiter, verwijderd.

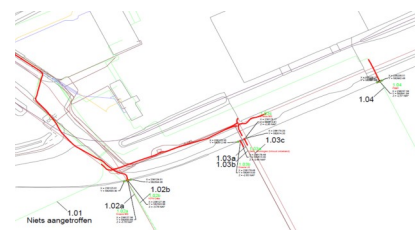
*Resultaat na metingen (voorbeeld).*

Na alle aanwezige kabels en leidingen te hebben opgespoord is er nog een derde groep medewerkers van Terra Carta aan het werk; ditmaal op kantoor. Deze groep tekent de opgehaalde data in en onderhoud contact met de verschillende eigenaren. Dit zijn partijen als Enexis, Waterbedrijf Groningen en Gasunie, maar ook partijen als Vodafone/Ziggo en KPN vallen hieronder.

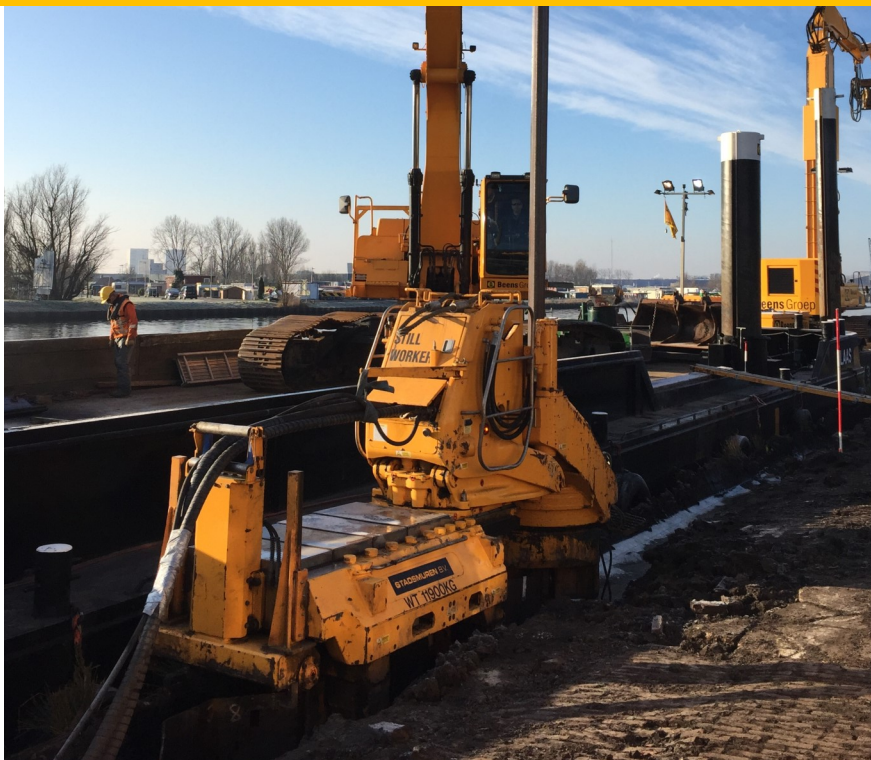
*Drukmachine in actie.*

Ter hoogte van het Roeierspad nr. 1 liggen de oude barakken. Uit vooronderzoek is gebleken dat het wenselijk is om bij dit pand de damwanden niet trillend, maar drukkend in de grond te brengen. Op deze manier is kans op schade aanzienlijk verkleind. Het drukken van de damwandplanken wordt alleen toegepast op deze locatie. Uit onderzoek is gebleken dat voor de rest van dit project hier geen noodzaak voor is. De manier hoe een damwand de grond in wordt gedrukt is echter wel bijzonder en lichten wij graag verder toe:

Het trillingsarm drukken, en trekken, van damwanden gebeurt middels een Silent Piler. Dit is een compacte drukmachine die zich autonoom over de damwanden kan bewegen. De machine drukt de damwand de grond in door zich vast te klemmen aan de reeds geplaatste damwanden. Zo 'loopt' hij als het ware over de damwand. Met de reactiekracht van de klemmen kan de volgende damwandplank gezet worden.

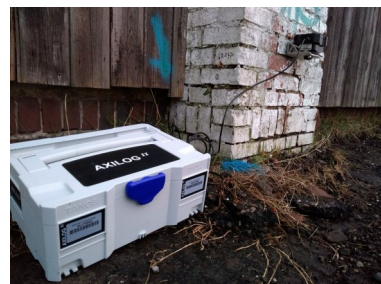
Wanneer de werkzaamheden van Beens Groep zich binnen het invloedsgebied van een pand bevindt (red. 25 meter vanaf werkzaamheden), wordt dit pand gemonitord middels een trillingsmeter. Deze sensor wordt aan de gevel geplaatst en monitort de gedragingen. Indien de meting boven de grenswaarde uitkomt krijgt onze uitvoerder automatisch een sms-bericht met daarin informatie betreffende de overschrijving van de grenswaarde. De uitvoerder kijkt vervolgens waar de overschrijding door komt en legt mogelijk het werk stil. Dit om schade aan panden te voorkomen.
